# COMUNE DI LATINA

## MESSA IN SICUREZZA URGENTE DEL PARAMENTO MURALE DELLA TORRE COMUNALE

### *PROGETTO ESECUTIVO*

### *RELAZIONE TECNICA*

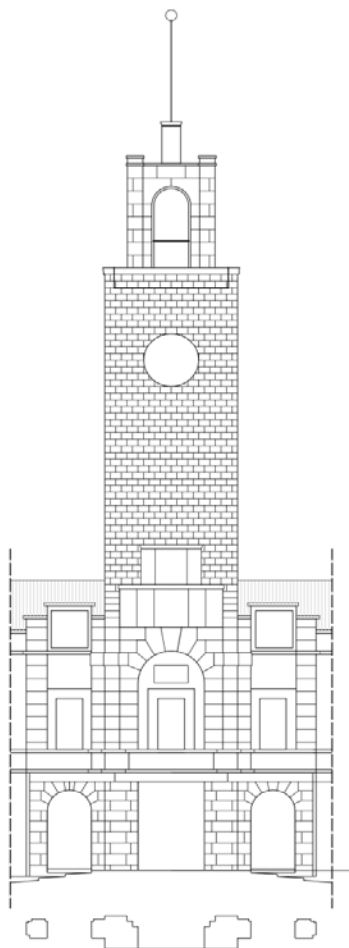
La torre presenta nella sua parte superiore al di sopra dell'orologio, una disconnessione dei blocchi sull'angolo Sud-Ovest dove sono evidenti delle rotazioni degli stessi con conseguenti uscite fuori dal piano su entrambi i lati dei blocchi d'angolo oltreché delle fratturazioni sia angolari che verticali di alcuni dei blocchi stessi.

L'intervento oggetto del presente progetto, prevede prioritariamente la messa in sicurezza dei blocchi dell'angolo Sud-Ovest attraverso la rimozione dalla collocazione originaria tramite lo smontaggio, per gli ultimi 10 ricorsi, comprensivo del blocco costituente l'angolo della modanatura di coronamento, per un'ampiezza di 4 blocchi su ogni lato. Lo smontaggio sarà preceduto da una documentazione grafica e fotografica esaustiva utile alla ricollocazione esatta dei singoli blocchi nella stessa posizione attuale, che pertanto saranno numerati e classificati da personale specializzato sotto la stretta sorveglianza e coordinamento della Direzione Lavori in tutte le fasi di lavorazione.

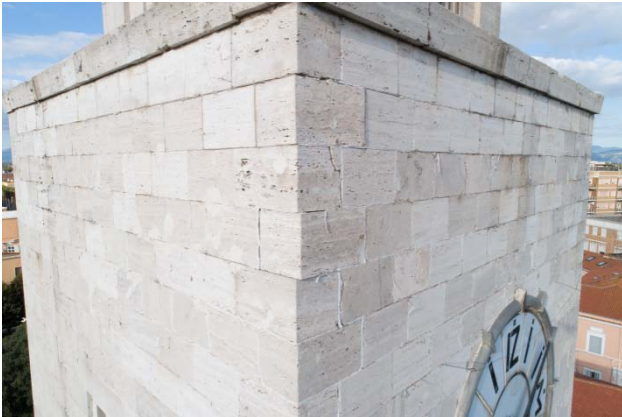
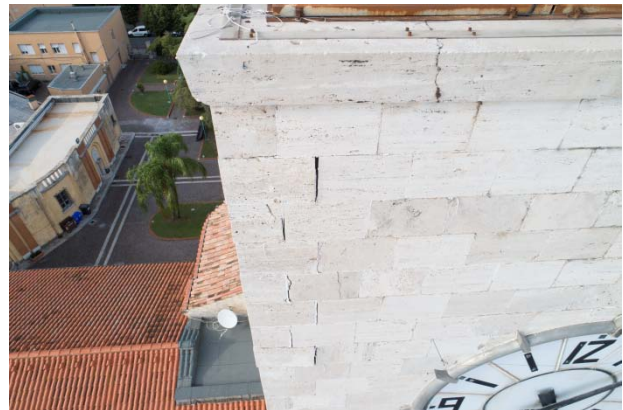
Dalla documentazione fotografica allegata è evidente anche lo stato di degrado dei giunti di malta che, in un imprecisato intervento avvenuto orientativamente intorno agli anni '80, come riferiscono gli impiegati del Comune, sono stati stilati con una malta a base di materiali impermeabili elastoplastici, incoerente ed incompatibile con la malta originaria di connessione e con il materiale lapideo costituente i blocchi. Nel tempo, vista l'incompatibilità dei materiali, il processo di degrado ha portato ad un distacco completo del materiale dalla sua sede di alloggiamento lasciando aperte le connessure tra i giunti che oggi costituiscono veicolo per l'infiltrazione delle acque meteoriche all'interno della struttura.

- Rimozione di depositi superficiali incoerenti e debolmente coerenti a secco con pennellesse, spazzole e aspiratori;
- Disinfestazione mediante applicazione di biocida e disinfezione da colonie di microrganismi autotrofi o/e eterotrofi;
- Rimozione meccanica di stuccature eseguite durante interventi precedenti con materiali che per composizione possono interagire con quelli costitutivi che hanno perduto la loro funzione conservativa o estetica;
- Ripresa della stilatura dei giunti previa scarnitura delle vecchie malte, stuccatura delle connessioni con malta di calce e inerti adeguati, compresi i saggi per la composizione di malte idonee per colorazione e granulometria, lavorazione superficiale della stessa e alla pulitura di eventuali residui dalle superfici circostanti.

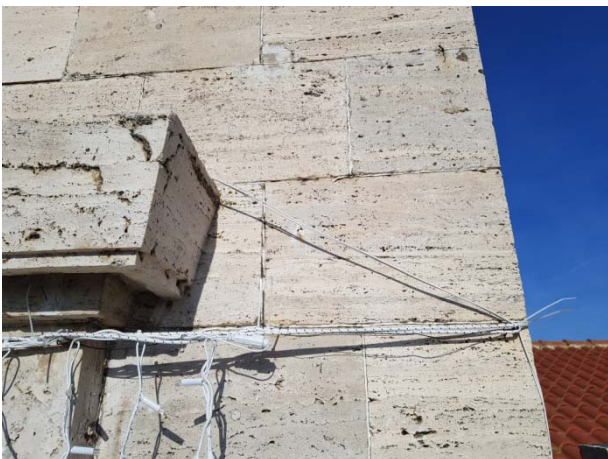
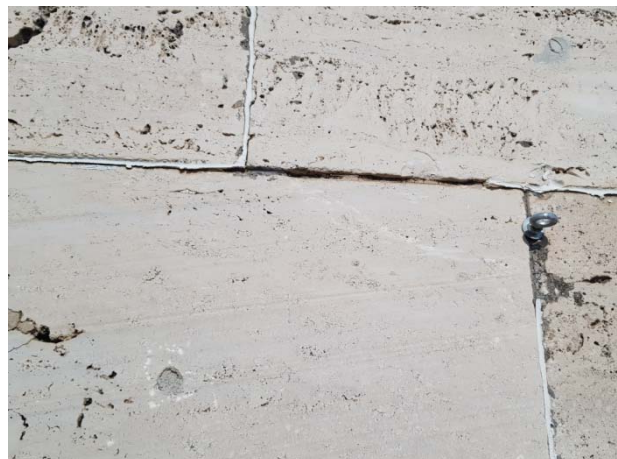
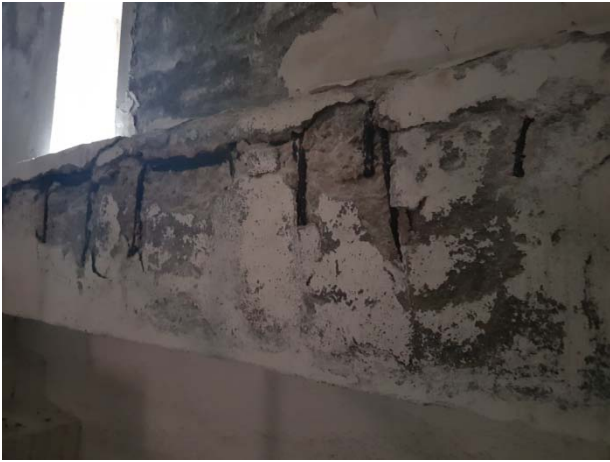
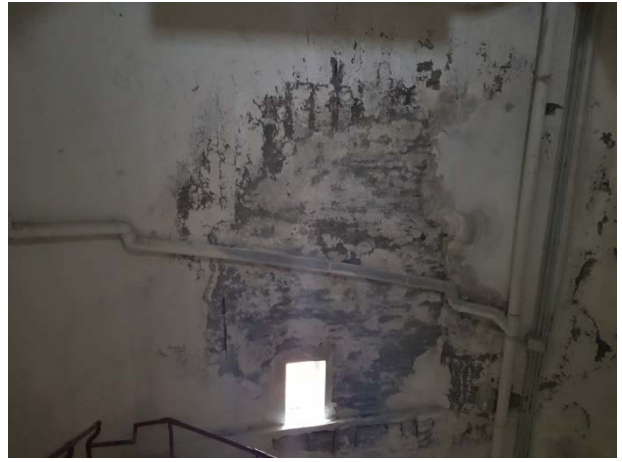
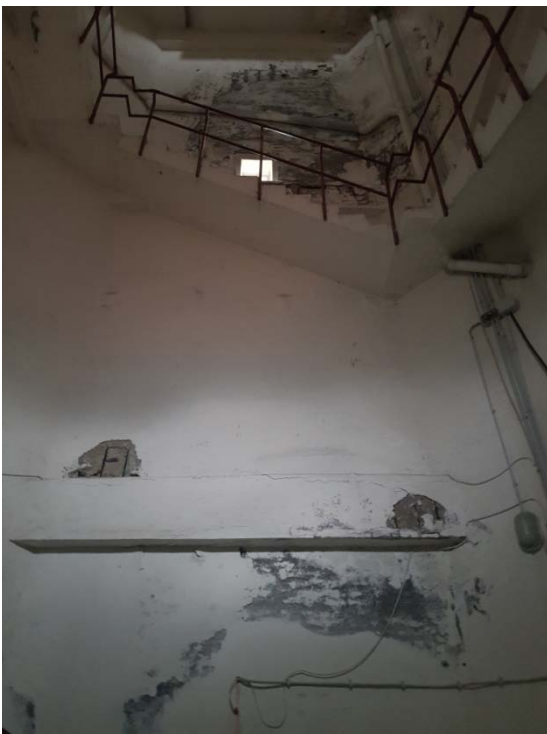
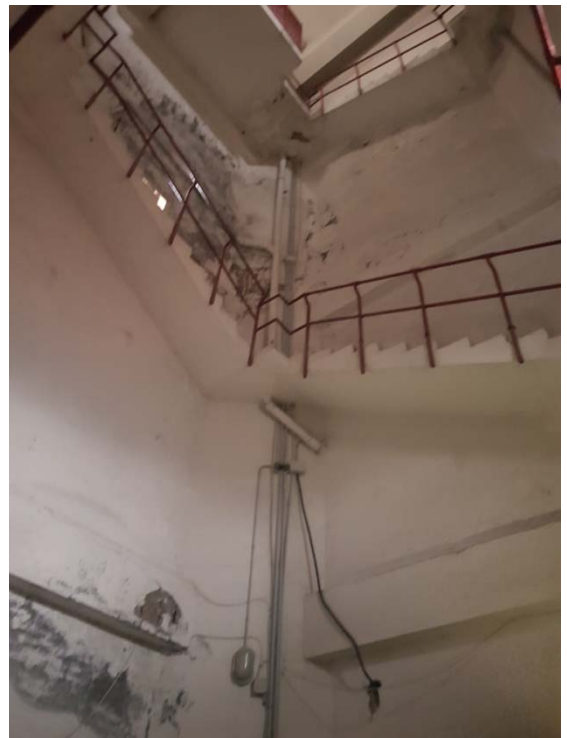
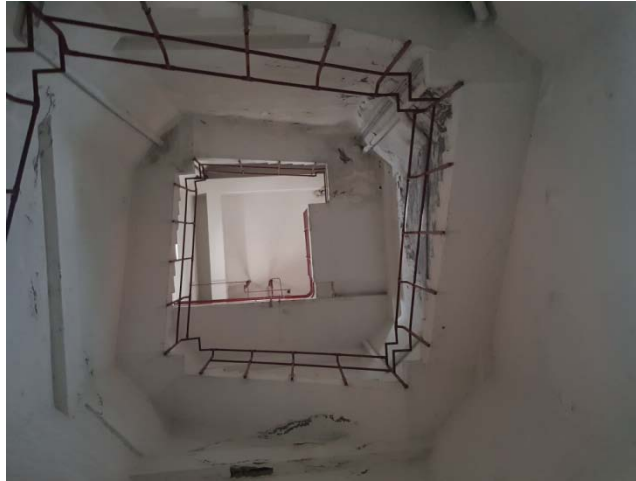
Infatti all'interno della struttura della torre sono presenti fenomeni di degrado esteso e diffuso, causati proprio dalla penetrazione delle acque meteoriche che stanno compromettendo la consistenza e la portanza stessa del cemento armato della struttura portante della torre. E' presente ed evidente l'espulsione dello strato copriferro ed è in atto un vistosissimo ed avanzato fenomeno di ossidazione del ferro costituente la struttura del C.A. Scopo del progetto sarà anche effettuare una campagna diagnostica che indichi lo stato di conservazione in profondità della struttura portante nonché dei ferri di armatura

Seguirà la verifica dello stato di conservazione del supporto murario in C.A. che, visto il problema riscontrato della disconnessione dei blocchi e lo stato di degrado della parte interna, si prevede possa essere fortemente ammalorato a causa della penetrazione dell'acqua, con in atto un fenomeno corrosivo avanzato dei ferri di armatura e conseguente espulsione sia del conglomerato che del materiale ferroso.

Si procederà quindi con un intervento di ripristino e risanamento dei tratti di cemento ammalorati, con malta premiscelata ad alte prestazioni fibrorinforzata, previa spazzolatura dei ferri di armatura, eventuale riconnessione ed integrazione delle parti mancanti mediante saldatura dei monconi e trattamento di protezione anticorrosione per impedire il progredire della corrosione.
