COMUNE DI LATINA

LAVORI DI MANUTENZIONE STRAORDINARIA PLESSI SCOLASTICI LATINA (LT)

PROGETTO DEFINITIVO

Oggetto	RELAZIONE TECNICA ILLUSTRATIVA GENERALE	Tav 01
---------	---	-----------

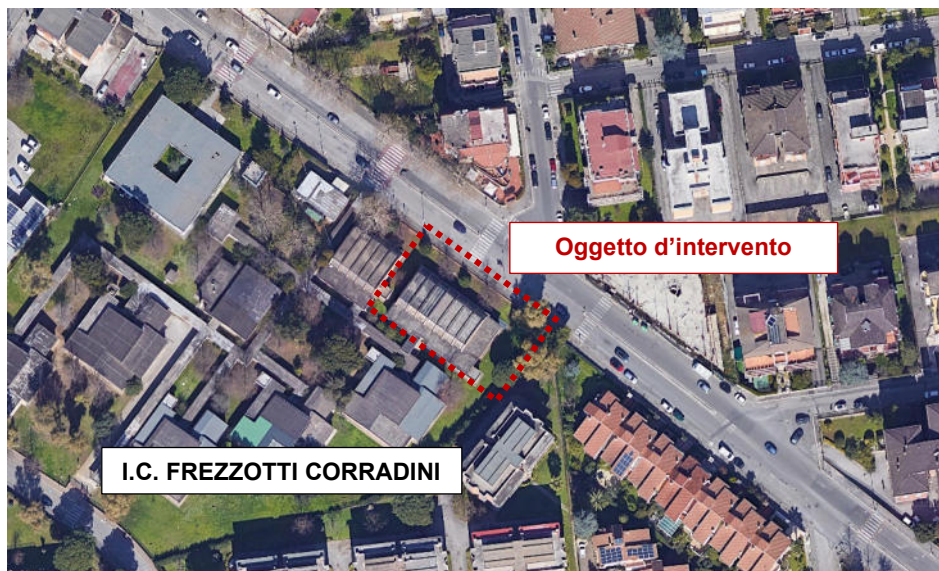
Foto aerea

La porzione oggetto d'intervento è la palestra dell'Istituto Comprensivo che affaccia direttamente su Via Quarto; anche questa è realizzata con un sistema a telaio in cemento armato, costituito da pilastri e travi e con finitura di rivestimento a mattoni a faccia vista.

La manutenzione straordinaria della copertura si è resa necessaria in quanto, allo stato attuale, sono presenti numerose infiltrazioni causate dal deterioramento dei materiali utilizzati per la sua impermeabilizzazione (vedi elaborato *e-DF-01 Documentazione fotografica*).

Il progetto si pone come obiettivo quello di realizzare una sistema di copertura che consenta il corretto deflusso delle acque piovane e che fornisca le dovute garanzie in termini di prestazione e durata nel tempo.

A tale scopo si è ipotizzato di realizzare una nuova copertura metallica a falde che si appoggerà direttamente sopra le travi della copertura esistente.

I pannelli in lastre multistrato a profilo grecato verranno posizionati al di sopra di una sottostruttura costituita da piedini di appoggio ancorati alle travi estradossate e arcarecci realizzati con profili ad omega 100x60x30x3 disposti ad interasse massimo $i=1,1$ m.

Il lavoro verrà completato mediante l'installazione delle scossaline di finitura (colmo, frontali, etc...) e mediante la predisposizione dei nuovi canali di raccolta delle acque; alle estremità dei canali verranno disposti ti pluviali che convoglieranno le acque o alle coperture sottostanti o direttamente a terra.

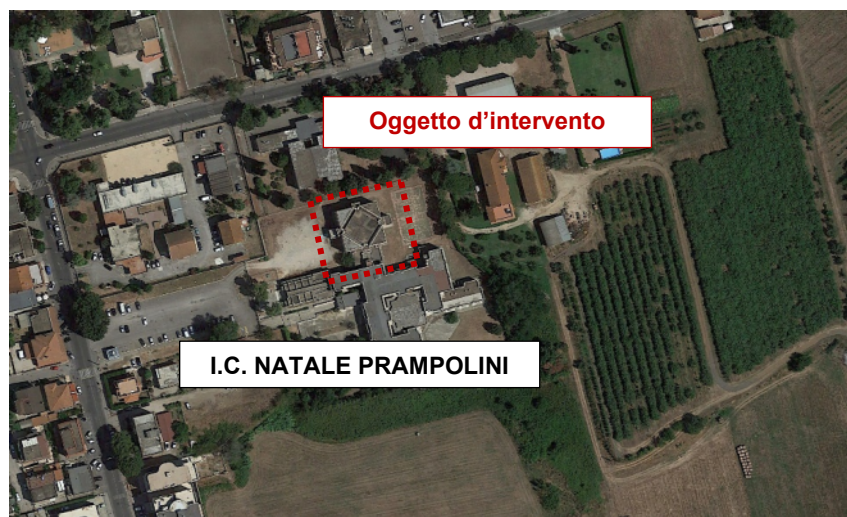
Foto aerea

Oggetto del presente intervento è la palestra a pianta quadrata disposta nel lato nord del complesso. Malgrado la sua regolarità in pianta, la copertura della palestra è stata realizzata con un sistema articolato di “vasche” disposte a quote differenti; molto articolato è anche il sistema di raccolta delle acque che, a partire dalle vasche, vengono convogliate all’interno di pluviali che corrono, per la gran parte, all’interno del fabbricato.

La palestra presenta al suo interno numerose infiltrazioni di acqua meteorica causate dalle condizioni precarie in cui versano sia le impermeabilizzazioni delle “vasche” che, più in generale, tutti gli elementi di cemento armato costituenti le strutture. Sono presenti inoltre persistenti fenomeni di accumulo dovuti al non corretto deflusso dell’acqua meteorica (vedi elaborato *e-DF-01 Documentazione fotografica*).

- sulla parte centrale, quella più grande, verrà realizzata una nuova copertura metallica a padiglione che si ancorerà direttamente sul solaio esistente; i pannelli in lastre multistrato a profilo grecato verranno posizionati al di sopra di una sottostruttura costituita capriate leggere e arcarecci realizzati con profili ad omega 60x60x25x3 disposti ad interasse massimo $i=1,1\text{m}$; lungo tutto il perimetro verrà posizionato un canale per il convogliamento delle acque meteoriche;

- nelle altre “vasche”, al fine di ottimizzare i costi dell’intervento, si procederà in modo differente, rimuovendo la guaina esistente e sostituendola con una nuova e più performante;

- tutte le acque meteoriche verranno canalizzate nei punti identificati con la lettera A nell’elaborato grafico di progetto e da lì portate direttamente a terra evitando di riutilizzare i pluviali esistenti che, per grossa parte, corrono all’interno della palestra;

- si procederà inoltre al risanamento di tutte le strutture in cemento armato a vista.

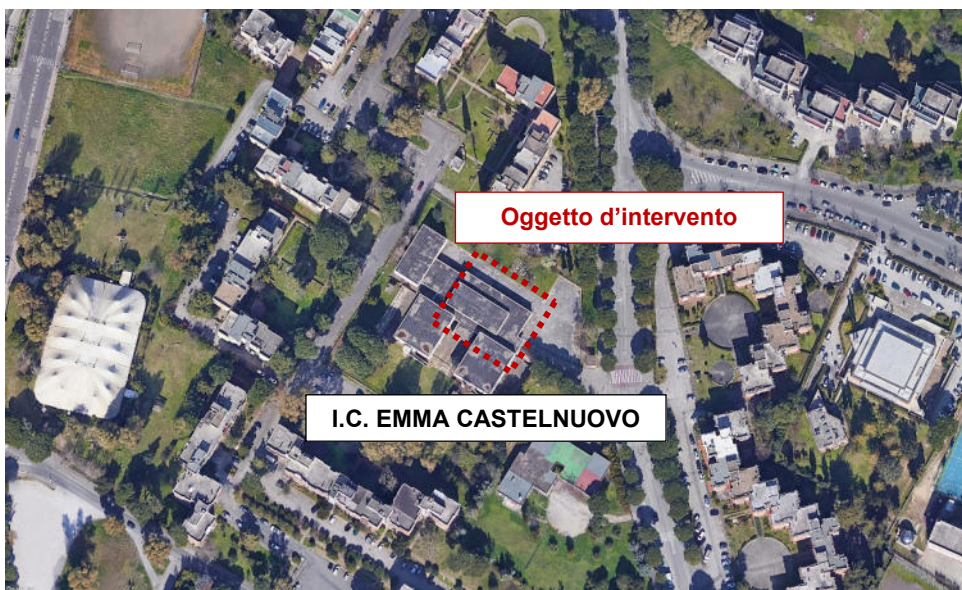
Foto aerea

Oggetto d'intervento è una porzione di copertura, nello specifico quella del corpo più basso posto sul lato est.

Allo stato attuale, nella copertura oggetto di intervento, è presente uno strato di isolante e una guaina impermeabilizzante ma ci sono comunque numerose infiltrazioni all'interno dei locali sottostanti.

Le bocchette di deflusso delle acque meteoriche sono poste direttamente sulla copertura ed i pluviali corrono dell'edificio (vedi elaborato *e-DF-01 Documentazione fotografica*).

- nella parte rettangolare, quella più grande posta sul lato dell'ingresso, verrà realizzata una nuova copertura metallica che si ancorerà direttamente sul solaio esistente; i pannelli in lastre multistrato a profilo grecato verranno posizionati al di sopra di una sottostruttura costituita capriate leggere e arcarecci realizzati con profili ad omega 60x60x25x3 disposti ad interasse massimo $i=1,1\text{m}$; sul perimetro interno verranno realizzati i nuovi canali di gronda con uscita diretta verso l'esterno; i nuovi pluviali porteranno direttamente l'acqua a terra verso l'esterno;
- nelle altre zone (laterali rispetto alla torretta), al fine di ottimizzare i costi, verrà effettuato un intervento più leggero riposizionando una nuova guaina impermeabilizzante direttamente sopra quella esistente.
