COMUNE DI LATINA

MESSA IN SICUREZZA URGENTE DEL PARAMENTO MURALE DELLA TORRE COMUNALE

PROGETTO ESECUTIVO

PROGETTO DI DIAGNOSTICA

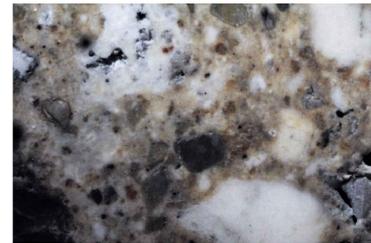
CAMPIONATURE. Indagine mirata alla realizzazione di sezioni spesse e sottili per la caratterizzazione delle componenti materiali e della loro distribuzione all'interno della sezione.

Sezione spessa foto al microscopio ottico

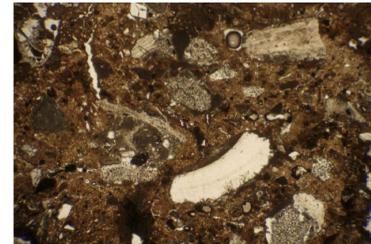
Sezione sottile approfondimento componente petrografica

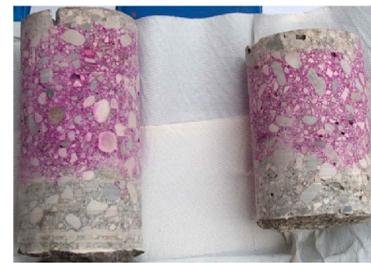
CAROTAGGI. Indagine mirata ai campionamenti per la verifica a compressione: le norme prevedono che la misura delle caratteristiche meccaniche del calcestruzzo si ottenga mediante estrazione di campioni ed esecuzione di prove di compressione fino a rottura.

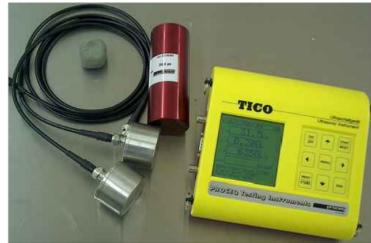
SONREB. Indagine, non distruttiva, eseguita sul calcestruzzo indurito, per determinare la resistenza (Rc) del calcestruzzo in opera, correlandola alla velocità ultrasonica (V), ottenuta con prove ultrasoniche e con l'indice di rimbalzo (S), ottenuto con prove sclerometriche.

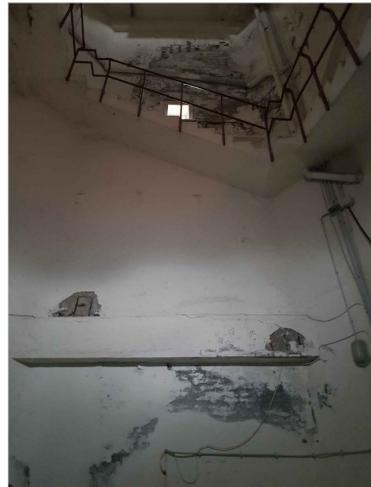
LE CAMPIONATURE VERRANNO EFFETTUATE SIA ALL'INTERNO SIA NELLA ZONA ESTERNA DELL'ANGOLO SUD-OVEST, DOVE E' PREVISTO LO SMONTAGGIO DEL RIVESTIMENTO.

Arece delle campionature su cemento - interno della Torre

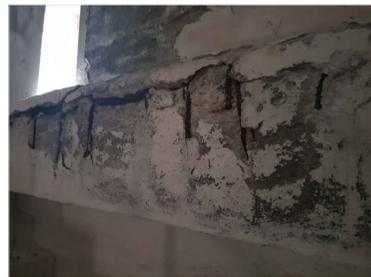
Arece delle campionature su cemento ad avvenuta rimozione dei blocchi

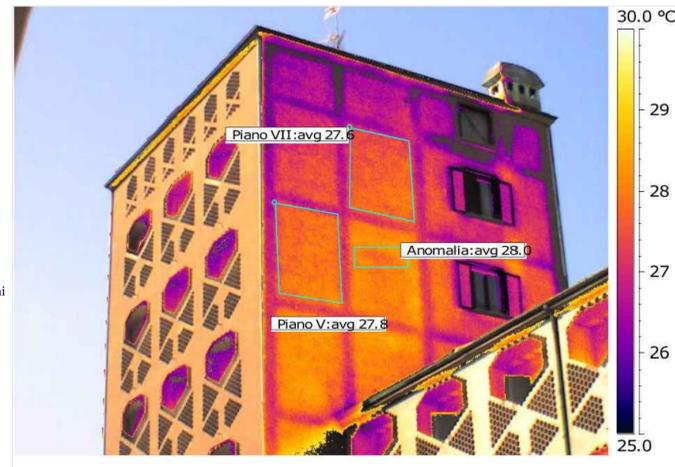
Esempio di diagnostica con tecnica termografica - Convento S. Antonio di Padova, Padova.

TERMOGRAFIA. Indagine effettuata con telerilevamento tramite l'acquisizione di immagini nel campo dell'infrarosso. Rileva l'emissione termica nella banda dell'infrarosso da parte di un corpo, sottoposto ad una variazione di temperatura. Nel campo dell'edilizia si utilizza la palettatura "ARCOBALENO", per rappresentare l'immagine termografica, dunque i colori dell'arcobaleno sono gli indicatori, le zone più fredde sono indicate con il viola mentre quelle più calde con il rosso. Il difetto genera un'alterazione del campo termico, così che è possibile rilevare anomalie termiche causate da creche, bonding vuoti, discontinuità del materiale, porosità, et alter. Nelle immagini esemplificative riportate, lo studio dei termogrammi ha evidenziato diffusi fenomeni di distacco, che interessano a macchie di leopardo l'intera facciata. Le temperature rilevate non risultano essere omogenee, infatti nell'interpretazione del termogramma le zone che hanno temperature maggiori risultano essere quelle distaccate (zone all'interno dell'isoterma di color verde).

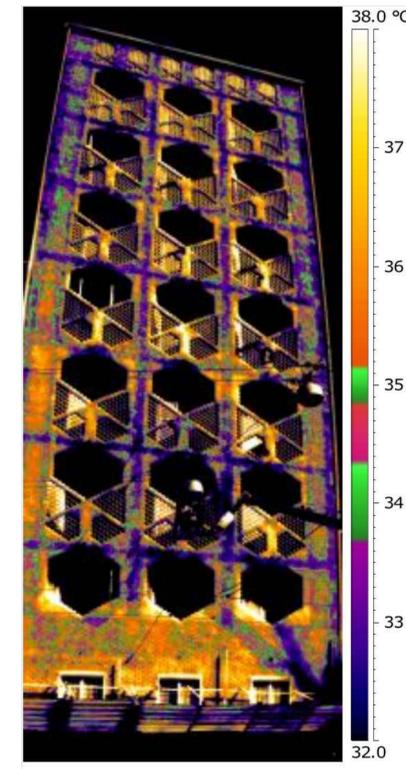
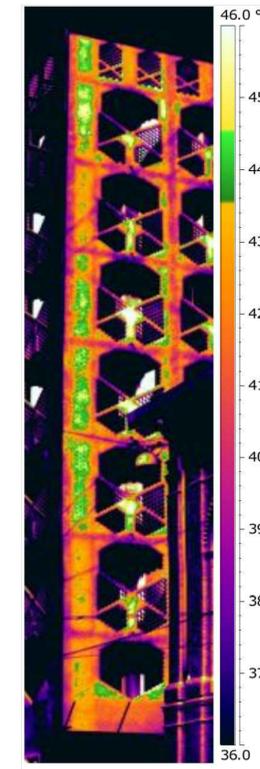
LA TECNICA TERMOGRAFICA VERRA' EFFETTUATA SIA ALL'INTERNO CHE ALL'ESTERNO DEL MONUMENTO CON L'AUSILIO DI UNA STRUMENTAZIONE DRONE, PER MEGLIO ANALIZZARE LE ZONE DEGRADATE E INDIVIDUARE LA STRUTTURA INTERNA DEL MANUFATTO.
